NFK UNI: Risoluzioni problemi

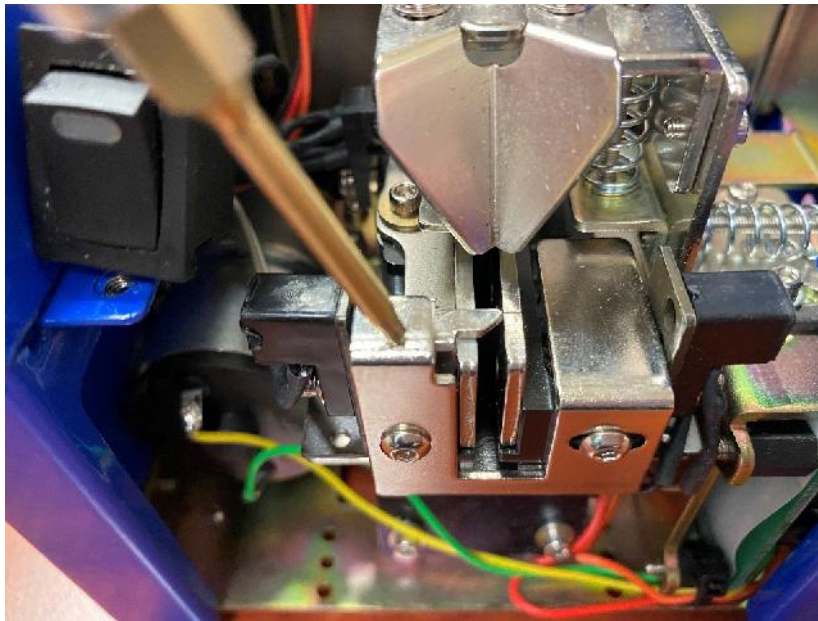
Corsia:

Regolazione della corsia: a volte durante la spedizione o la configurazione iniziale, la corsia può spostarsi dalla posizione preimpostata originale. Spesso la corsia è troppo lontano dalla parte anteriore dell'NFK e deve semplicemente essere spinta un po' indietro in modo che si allinei correttamente con i sensori.

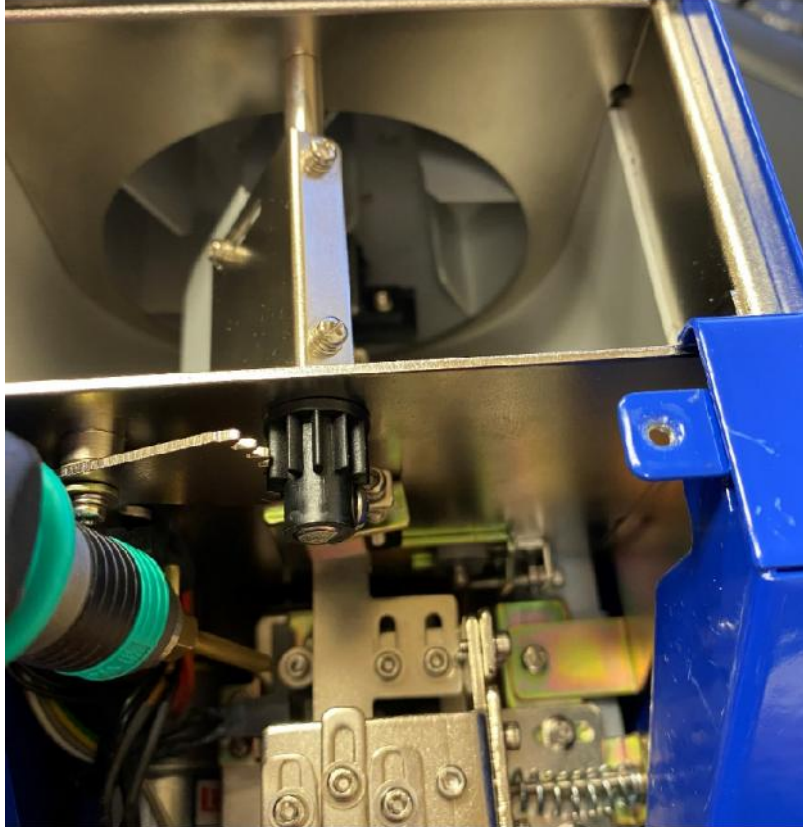
Per regolare la corsia, è necessario allentare questa vite:

Una volta posizionato correttamente, riavvitare la vite e accendere l’NFK. Se il problema persiste, potrebbe essere necessario regolare i sensori che si trovano su entrambi i lati della sezione anteriore della corsia.

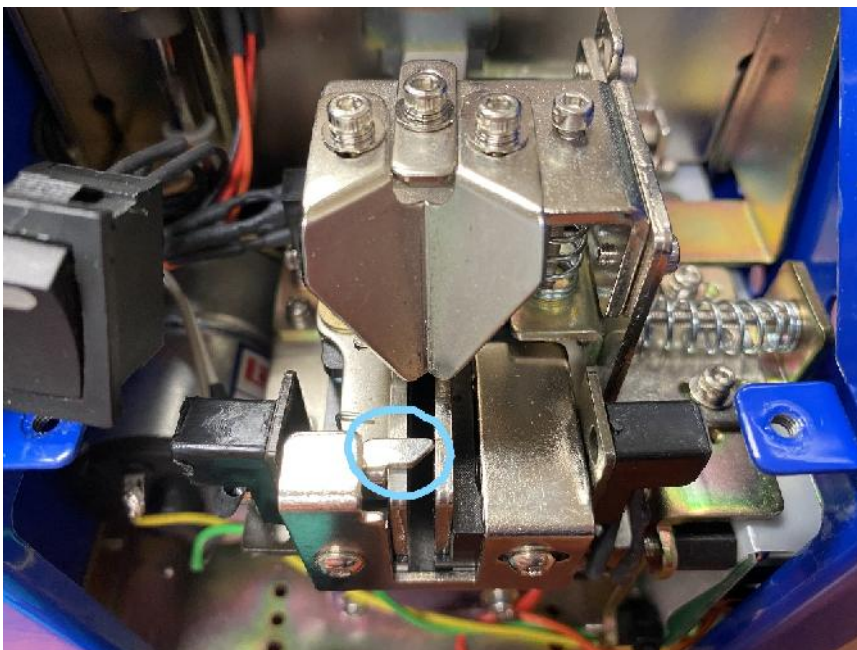
I sensori dovrebbero trovarsi nelle posizioni corrispondenti su entrambi i lati della corsia e dovrebbero essere allineati alla parte anteriore della corsia dove poggia la vite dopo essere stata alimentata.
